# 小金井市学校施設長寿命化計画

令和3年3月

小金井市教育委員会

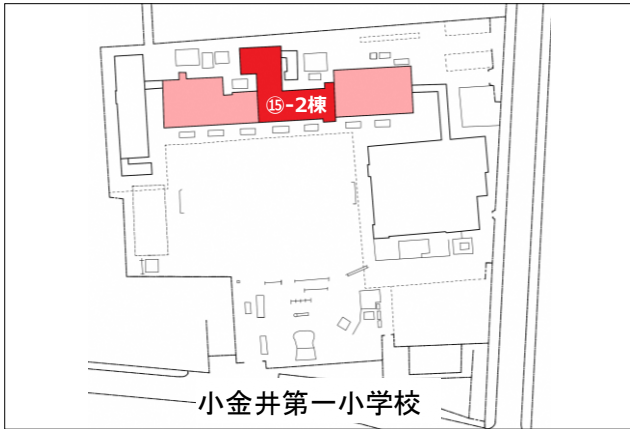
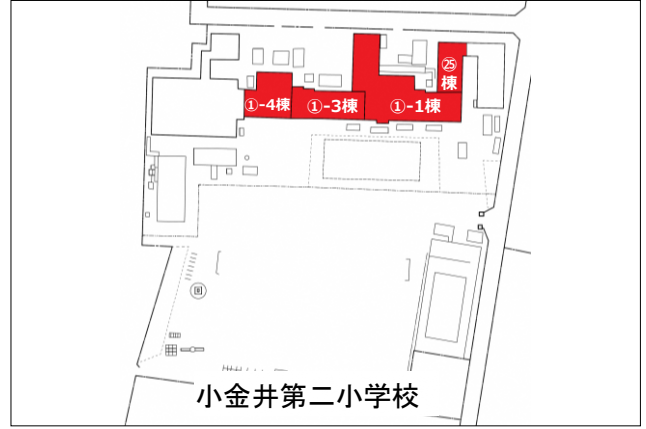
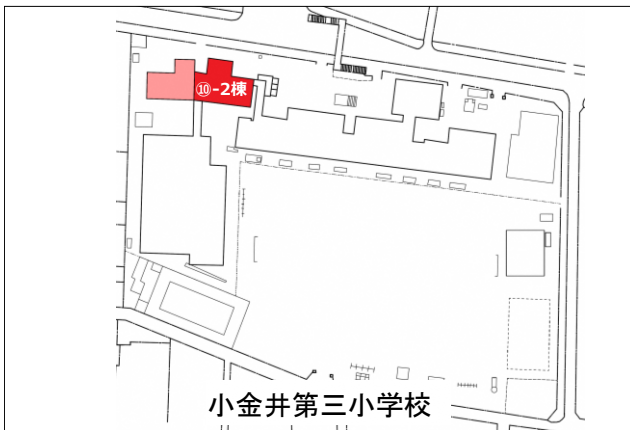
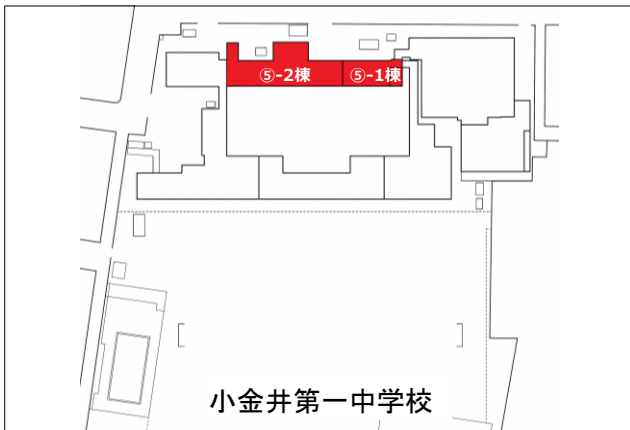
図 長寿命化に適さない可能性のある建物

**棟番号** : 構造躯体のコンクリート圧縮強度が  
13.5N/mm<sup>2</sup>以下の棟  
(棟番号は文部科学省『学校施設台帳』準拠)

: 構造躯体のコンクリート圧縮強度が  
13.5N/mm<sup>2</sup>以下の棟を含む建物

表 長寿命化に適さない可能性のある棟

校名	棟名	棟番号	延床面積 (m <sup>2</sup> )	築年	コンクリート 圧縮強度 (N/mm <sup>2</sup> )
小金井第一小学校	校舎2	15-2	1,192	1971	12.8
小金井第二小学校	校舎2・校舎3	1-1	1,928	1971	10.3
		1-3	1,026	1971	12.6
		1-4	989	1972	13.2
		25	267	1971	10.2
小金井第三小学校	校舎2	10-2	741	1967	11.7
前原小学校	校舎1	1-1	1,387	1962	13.5
小金井第一中学校	校舎1	5-1	657	1959	8.9
		5-2	1,618	1962	9.6
小金井第二中学校	校舎1	16-1	1,963	1972	11.3
		16-2	2,113	1972	8.4
東中学校	校舎1	1-1	513	1965	13.4

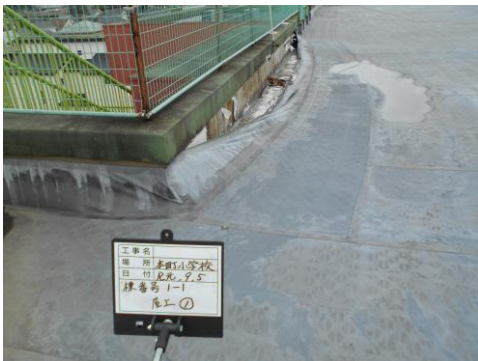
本町小学校 校舎(①-1棟) **D評価**  
シートが破断してめくれしており、  
12条点検で指摘されている。

屋根・屋上は平成9（1997）年から平成20（2008）年にかけて実施した耐震改修やその後に一部の学校で屋上改修を実施したため、旧耐震の棟で良好な棟も多い状況ですが、それでも全体の約60%が劣化しています。これは過去の改修時に使用した耐用年数が比較的短いシート防水や塗膜防水が使用されている部位において、耐用年数に応じた更新が実施されなかったことが要因として考えられます。

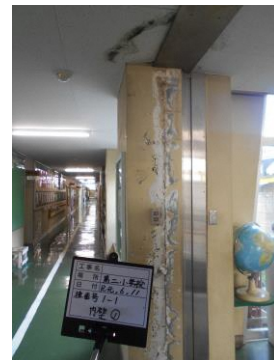
小金井第二小学校 校舎(①-1棟) **D評価**  
防水層の剥がれ等があり、雨漏りが  
内部にも影響を及ぼしている。

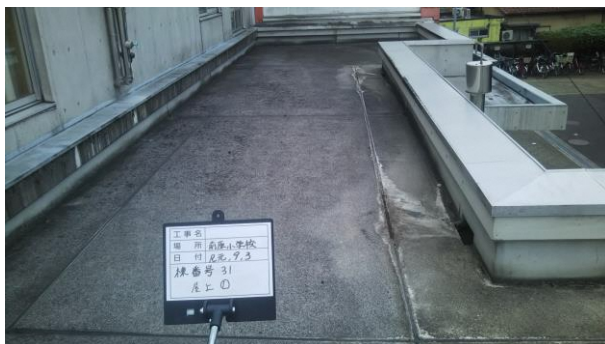
前原小学校 校舎(③棟) **C評価**  
対象棟の中では最も新しい校舎だが、  
笠木の損傷や防水層の剥がれが見られる。

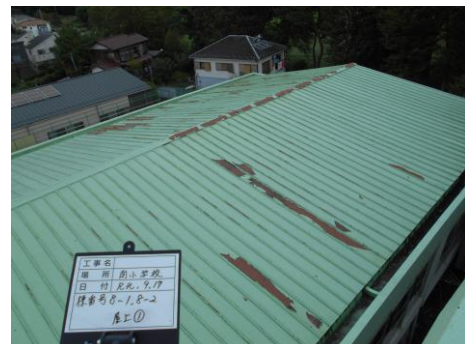
南小学校 体育館、校舎(⑧-1、⑧-2棟) **C評価**  
金属屋根の体育館。  
屋根葺材に損傷がある。

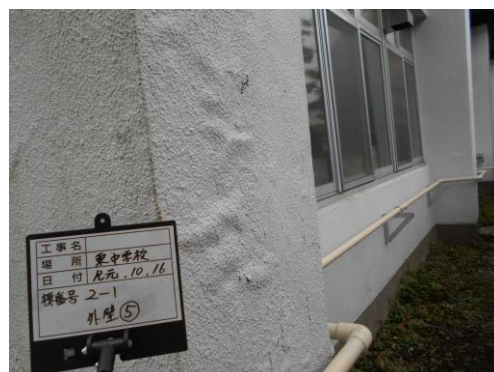
東中学校 校舎(2-1棟) **D評価**  
外壁に浮きが見られる。また、この写真には写っていないが、亀裂も複数ある。

また、外壁は直近での改修履歴があまりない状態であるため、劣化が他の部位よりも進行しており、概ね良好といえる棟がなく、亀裂や露筋、外部手摺りの腐朽など、対応する必要がある棟が全体の3割を占めています。

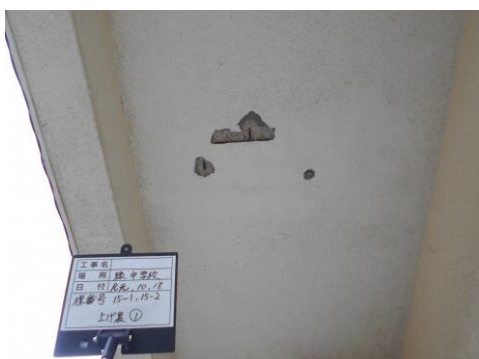
緑中学校 校舎・体育館(15-1、15-2棟) **D評価**  
軒裏。外壁が剥がれ、鉄筋が露出している。

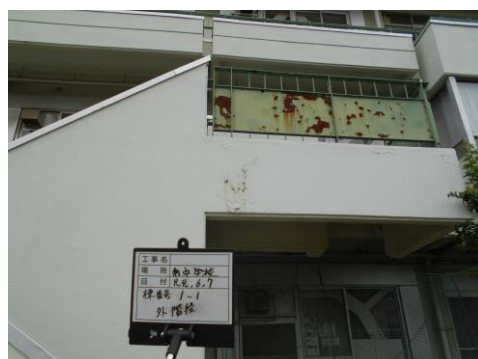
南中学校 校舎(1-1棟) **C評価**  
外階段の金属部に錆がある。脆くなると、崩落して転落事故や落下事故に繋がる恐れがある。
